毛萱トンネル長寿命化修繕計画

令和3年12月

大 河 原 町
角 田 市

【毛萱トンネルは「判定Ⅱ」】

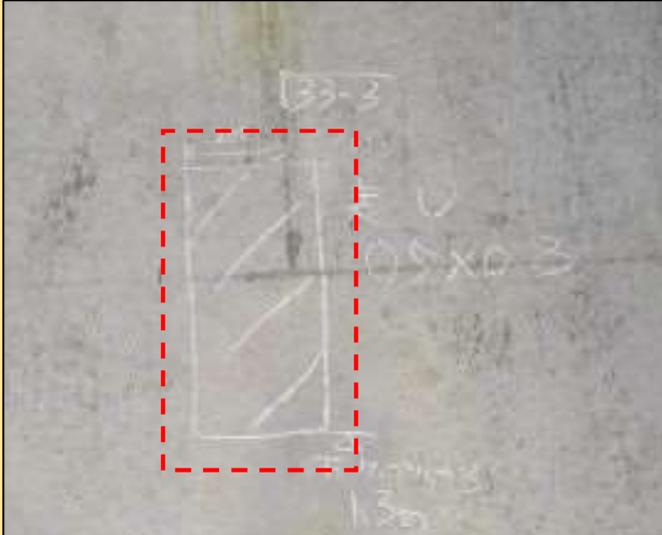
①トンネル内壁のコンクリート表面が劣化して浮き上がっている箇所。重点的に監視する。

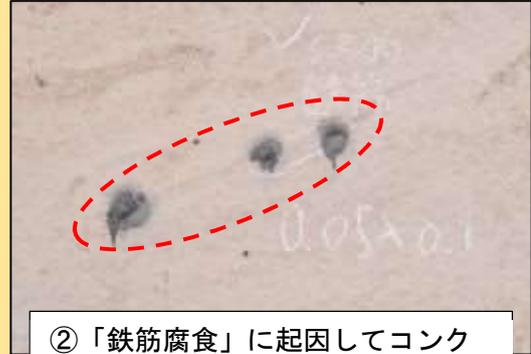
②「鉄筋腐食」に起因してコンクリートの表面が浮き上がっている箇所。重点的に監視する。

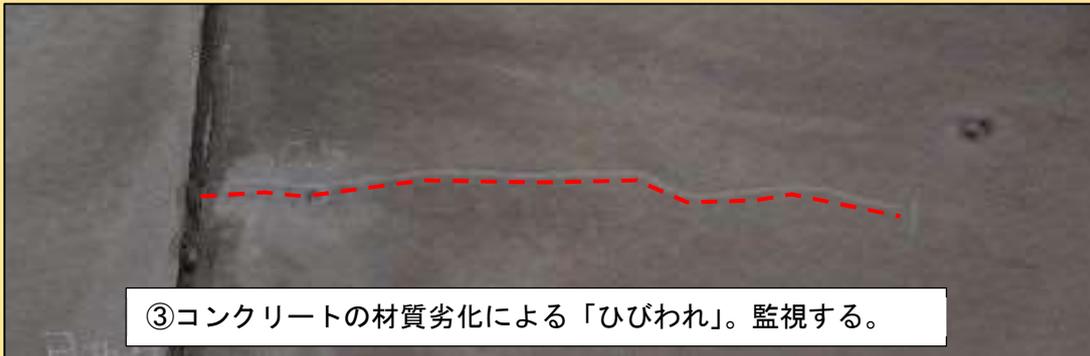
③コンクリートの材質劣化による「ひびわれ」。監視する。

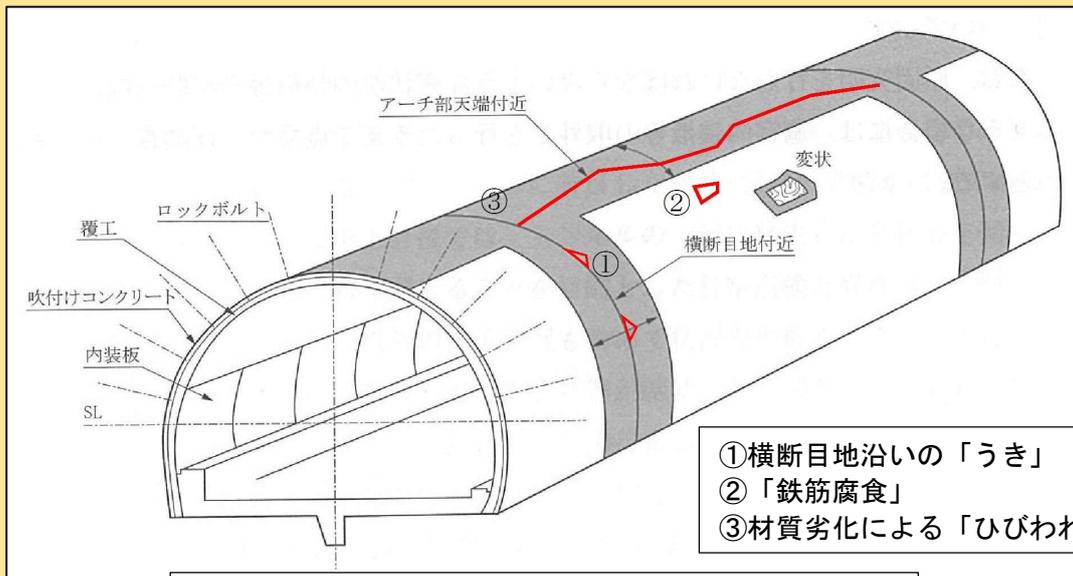
本トンネルに見られるおもな変状を示した図。
