2 調査結果総括編

本事業は大規模盛土造成地変動予測調査の一環として過年度業務に引き続き行われており、本業務の目的及び結果の概要は以下のとおりである。

- ① 目的：抽出された大規模盛土造成地（No. 11）に対し、第二次スクリーニング調査による地盤調査及び安定解析を実施し、当該造成地の安全性を評価することを目的とした。
- ② 結果：対象盛土に対し、詳細地盤調査（ボーリング調査）の結果を反映させた地盤定数により、安定計算及び安全性評価を実施した。
以上の結果を受けて、現段階で防災対策工事及び造成宅地防災区域指定の必要性はない盛土であると評価された。

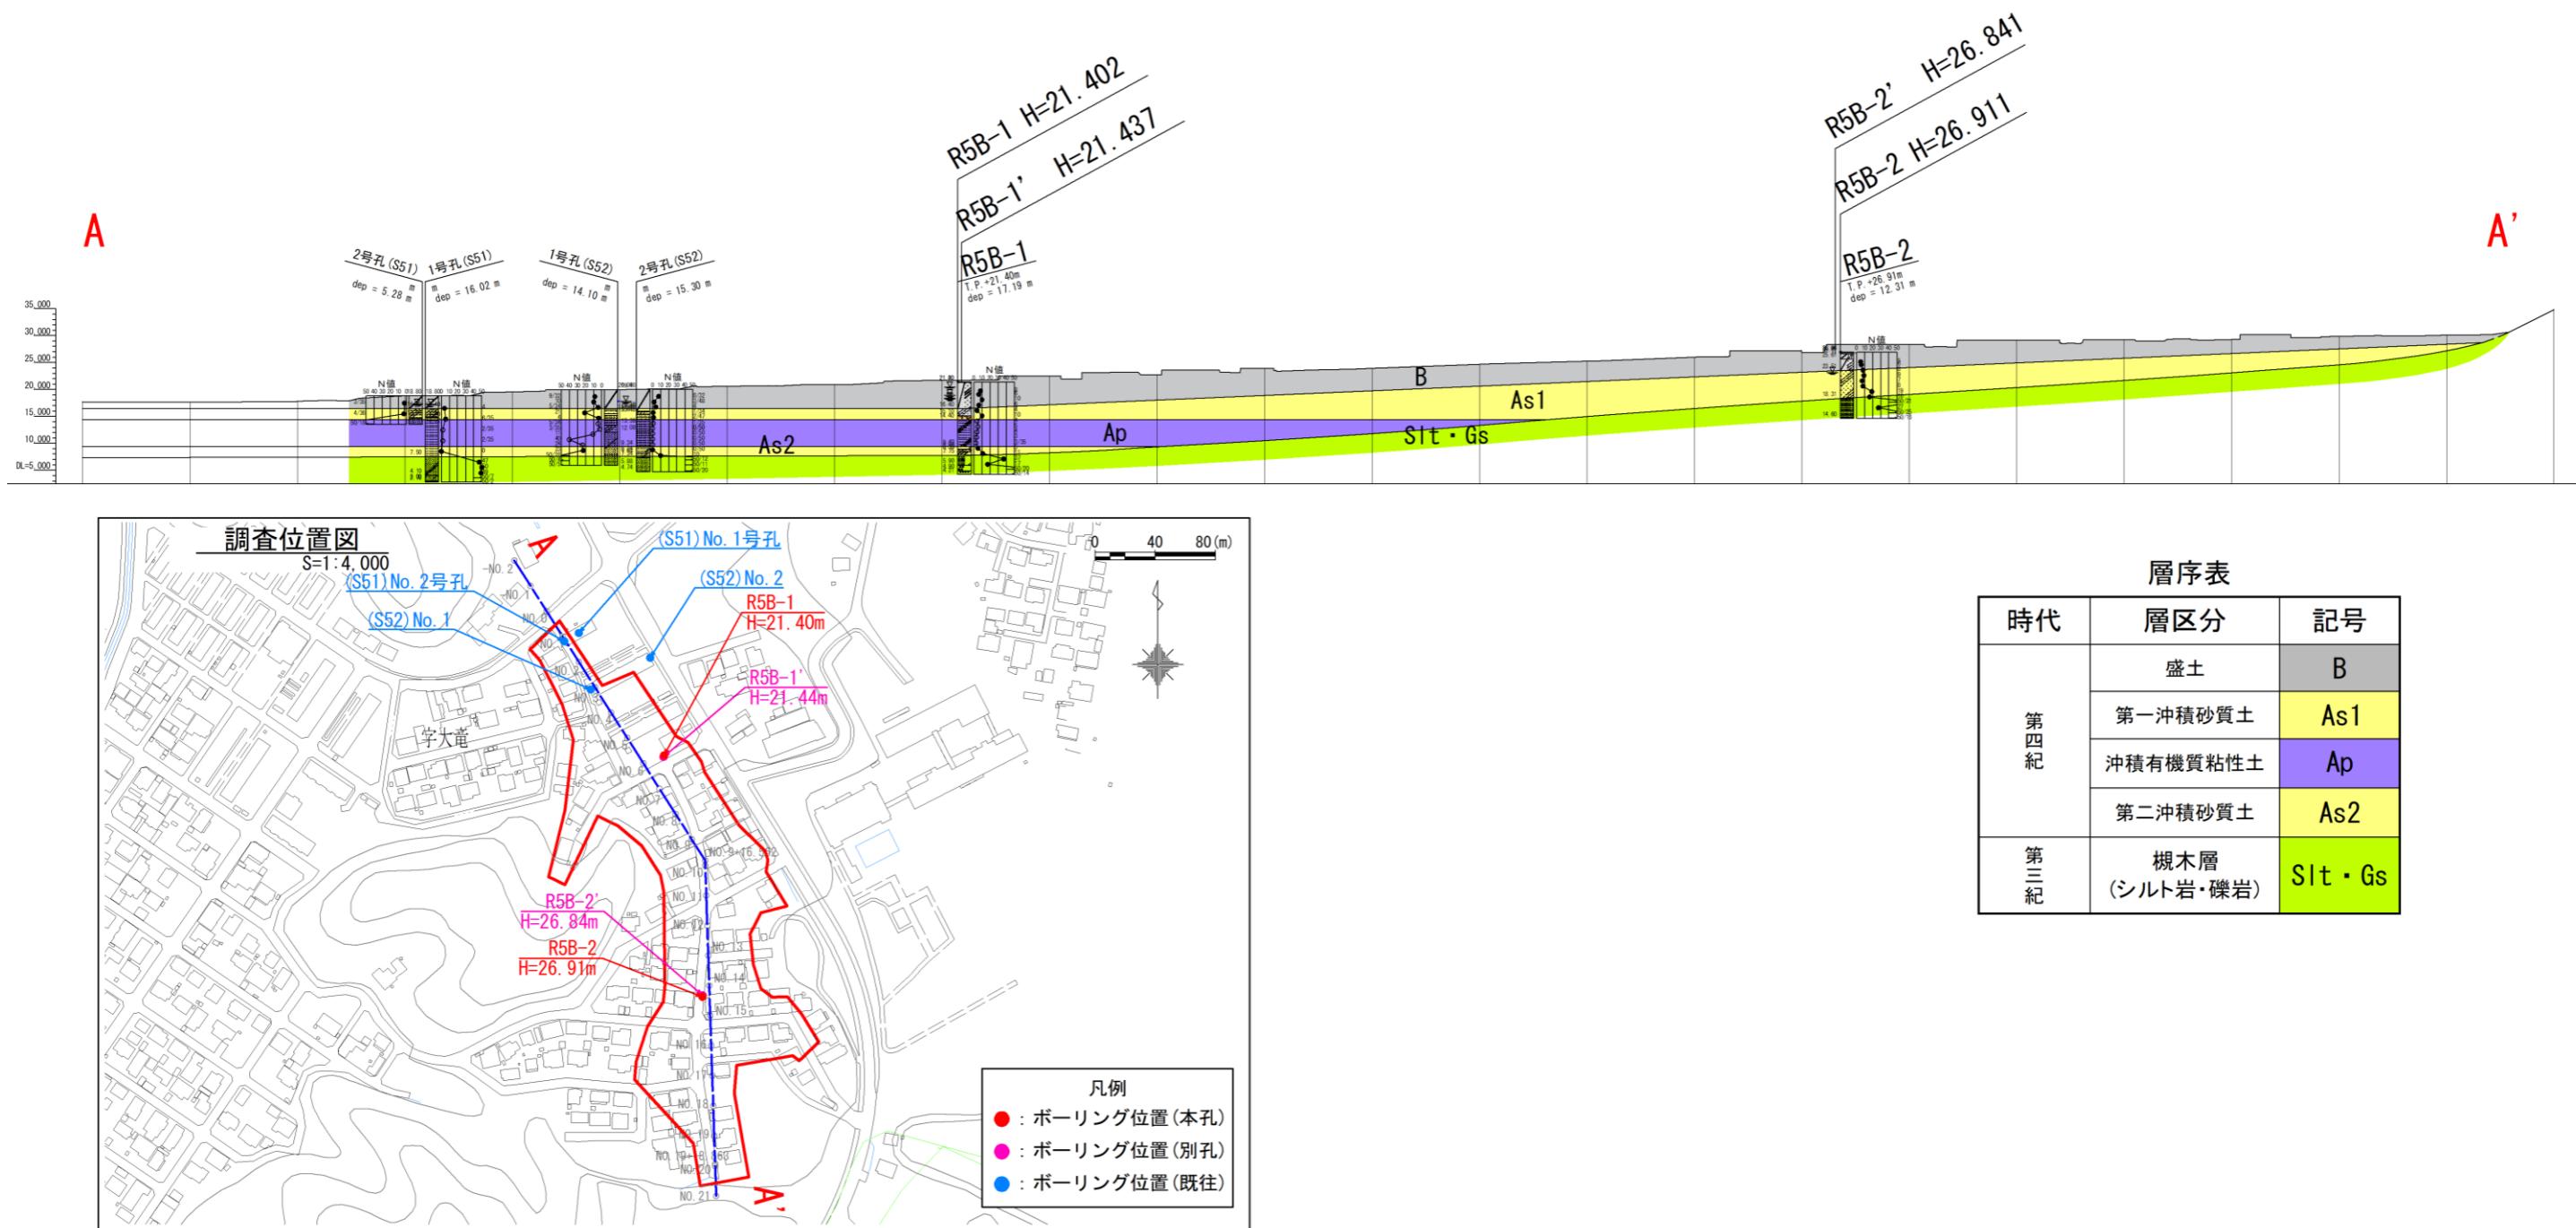
図 2-1 想定地盤構成及び断面図、調査位置図

本調査によって得られた地層の特徴を図2-1に示す。

- ① 造成地は緩勾配で、末端部でほぼ水平に近い角度で下流側の地盤に安定的にすりついている。
- ② 対象地域の盛土厚さは3～5mである。また、盛土下に強度の小さい有機質シルト層や沖積砂層が分布する。この軟弱層は、盛土の中央部付近まで有機質粘性土が谷沿いに層厚5m程度でほぼ水平に分布している。
- ③ 盛土の末端部の低地部地表部で見られる町営住宅の変状（沈下）は、液状化というよりも圧密沈下による可能性が高い。また、道路上マンホールで見られた錆水の染み出しは土の吸出しや恒常的な地下水の影響とは考え難く、いずれも盛土全体の滑動崩落を示唆するものではない。
- ④ 地下水位（自記水位計）の継続観測では、降雨量と相関性のある水位変動がみられた。特に下流側で、豪雨時は地表付近まで水位が上昇するような結果である。ただしこの箇所よりも低い場所では他に湧水は確認されない。

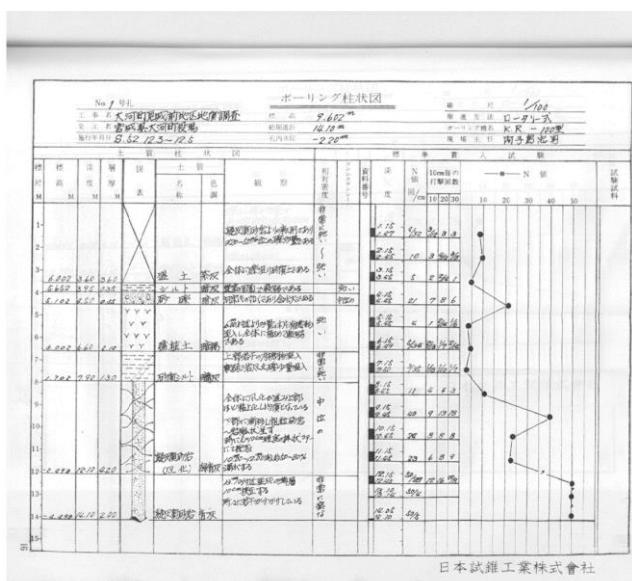
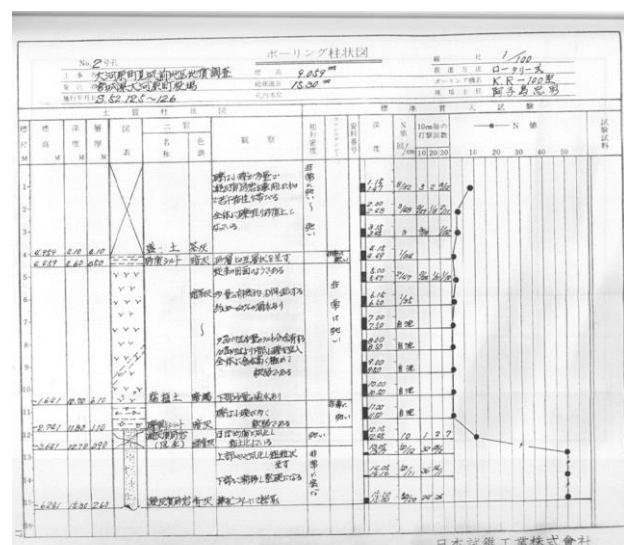
「大河原見城前地区地質調査報告書」より抜粋（昭和 52 年、日本試験工業株式会社）

- ・宅地カルテ（様式1）の総評にもあるとおり、軟弱地盤上の盛土造成地である。水が豊富で地下水位も高いため、道路上での湧水が見られると考える。
 - ・ボーリング調査箇所の2地点、盛土測線の設定及び室内土質試験の圧密排水条件（CU条件）について妥当であると考える。
 - ・開発時の柱状図を参考にすると、盛土はN値が小さい。また、現地状況から傾斜も緩くはない。そのため液状化の影響を検討するのが良いだろう。

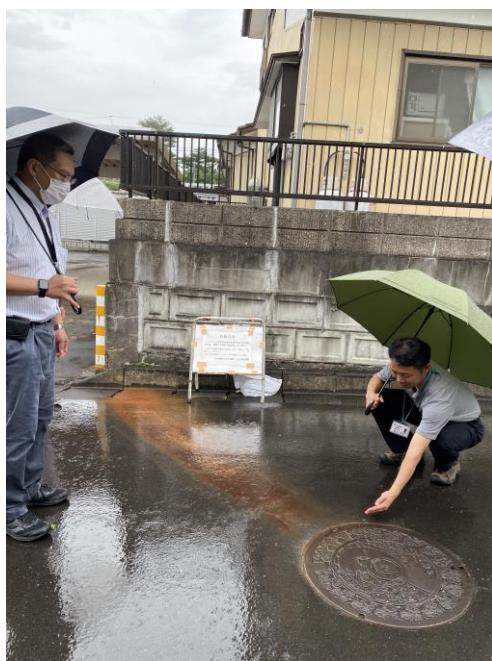
- ・当該盛土の一番の問題は、有機質土が盛土のかなり深い場所にあると考えられる点と思われる。地震時のすべりを対象とする本業務の主旨とは異なるが役所としては把握しておくべき懸念事項だろう。民間開発等で新たな荷重がかかる場合、引き込まれるように周辺の沈下が生じる可能性がある。
 - ・現地踏査時、集会所付近のマンホールの縁から茶色い鑄水が出水していた。これが周辺の土を掃き出している場合、空洞化が生じることで陥没する恐れがある。変状観察で出水の状況を確認していくことが必要である。

マンホールからの出水状況 (R5. 7. 14)

- ・水位観測やマンホール出水等の結果から、水位の分布と液状化リスクの可能性があるということは把握しておくべきである。
- ・マンホールからの出水状況は良くない状況である。盛土全体ではなく、アスファルト舗装の下などに水みちがあるのかもしれないが、これは盛土条件として見過ごせない状況である。この水流によって空洞が生じると液状化しやすくなったり、液状化により拘束圧が下がったりした時にすべりやすくなる可能性がある。ただし緊急性があるという状況ではなく、今後の経過観察や道路の空洞調査等によって監視していくのがよい。

- ・当該盛土は100%安全という訳ではなく、今後の地下水の状況も懸念される。ただし緊急性は高くないと評価され、今後の経過観察の継続という方向性に合意する。
- ・経過観察では水の流れによる土砂の流出の有無や、周辺のアスファルト、水の状況・変化に対する所見を書き残しておくことが必要である。
- ・観察点は以下の2点である。①現状が変化していないこと ②現状が変化するような変状が現れていないこと
