大 河 原 町
舗 装 長 寿 命 化 修 繕 計 画

令和 8 年 1 月

大河原町地域整備課

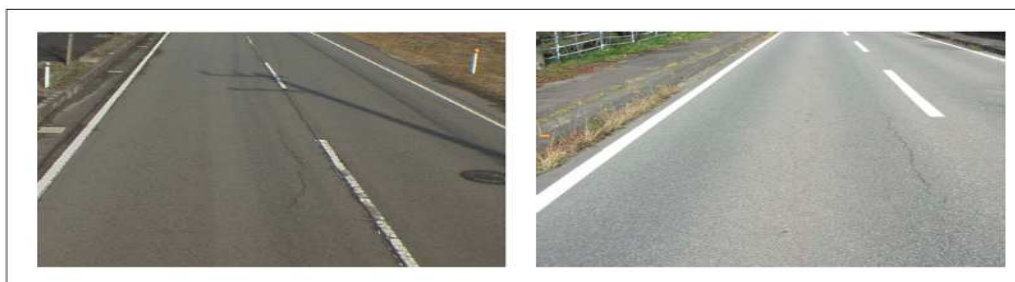
ひび割れ率 0%～20%の例

○ひび割れ率 0%～20%（舗装点検要領判定区分 I：健全）

- ・ ひび割れの発生が認められない：0%
- ・ 縦断方向に1本連続的に発生：概ね10%
- ・ 左右両輪の通過部で縦断方向に1本ずつ連続的に発生：概ね20%
- ・ 評価単位区間内で片側の車輪通過部で複数本又は亀甲状に発生：概ね20%

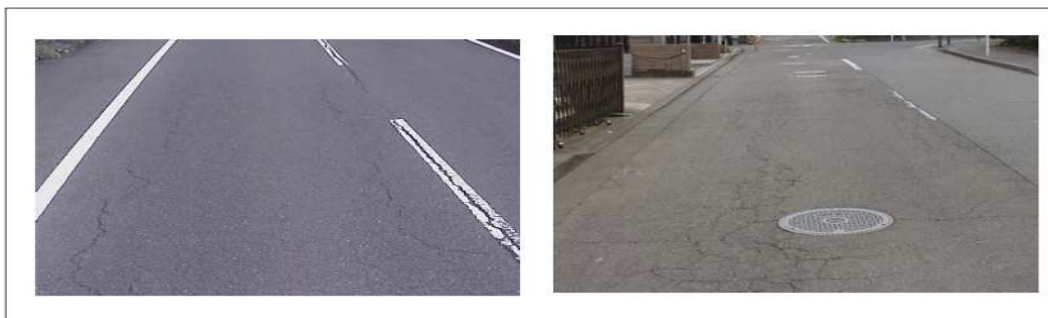
ひび割れ率 20～40%程度の例

○ひび割れ率 20～40%程度（舗装点検要領判定区分 II：表層機能保持段階）

- ・ ひび割れが左右両輪の通過部で発生し、かつ片側の車輪通過部ではひび割れが縦横に派生するなど複数本発生：概ね30%
- ・ ひび割れが左右両輪の通過部で発生し、かつ片側の車輪通過部ではひび割れが亀甲状に発生：概ね40%

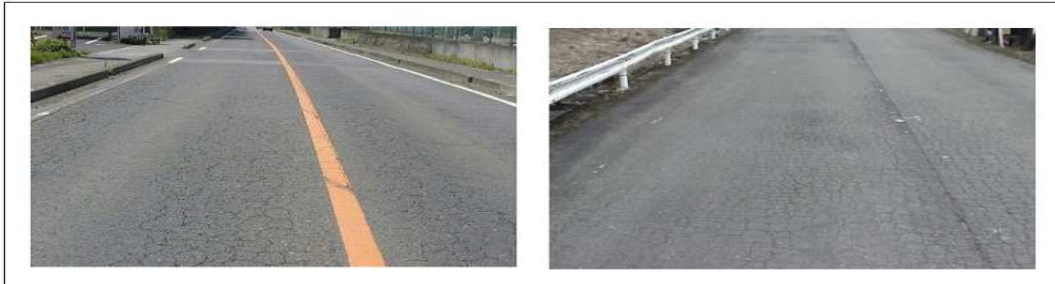
ひび割れ率 40%以上の例

○ひび割れ率 40%以上の例（舗装点検要領判定区分Ⅲ：修繕段階）

- ・ ひび割れが左右両輪の通過部でそれぞれ亀甲状に発生：概ね 50%～60%
- ・ ひび割れが車線内全面に渡り亀甲状に発生：概ね 80～100%
- ・ 沈下がある場合、路盤の打換えや改良を含めて工法検討を行う。
